**Levantamiento de Línea Base, Sistematización y Evaluación de los  
Proyectos Seleccionados de la convocatoria  
*Ideas para el Cambio 2012*,  
implementados en los departamentos de la Guajira, Putumayo y  
Risaralda**

**CINARA -  
UNIVERSIDAD DEL VALLE**

**Año de realización: 2014**

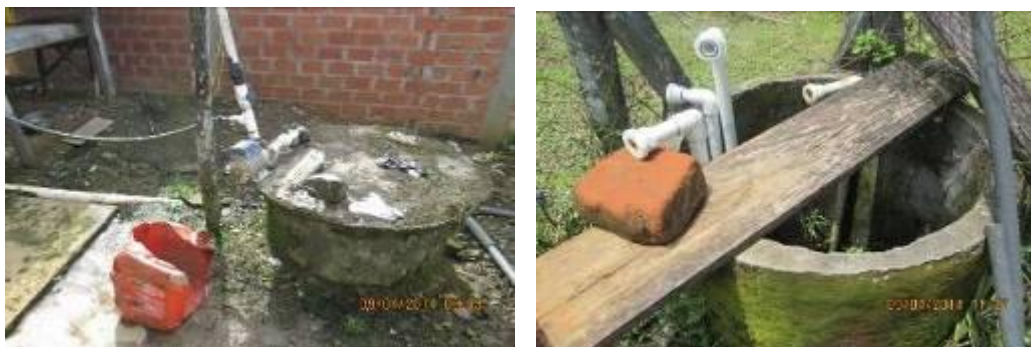
El agua de los aljibes se ha mantenido a través del tiempo lo cual les permite usarla de la misma forma tanto en verano como en invierno. No hay presencia de cultivos alrededor de los aljibes individuales pero existe la posibilidad de contaminación debido a que no cuentan con la protección sanitaria para evitar el acceso de animales, agua lluvia, contaminación vehicular debido a que las vías no son pavimentadas y cualquier otro foco de contaminación externa. Esta situación es más evidente en los aljibes comunitarios los cuales no tienen ningún tipo de protección y están completamente expuestos (ver Foto 3.3).

Foto 3.3 Aljibe individual y comunitario Barrio Simón Bolívar

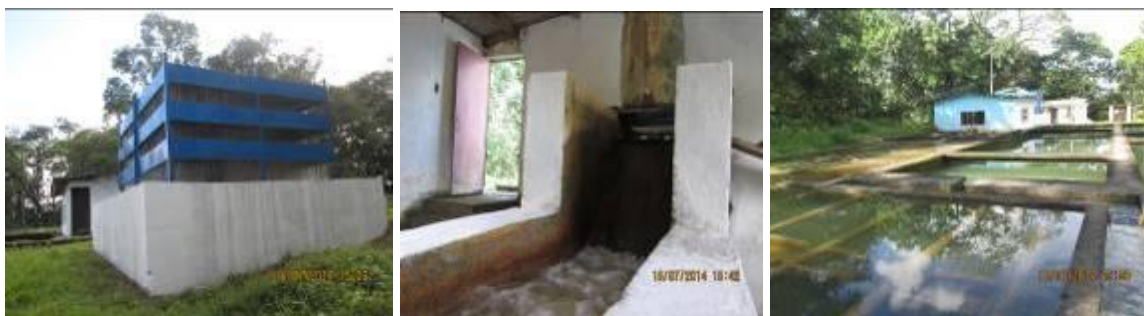
Foto 3.5 Planta de tratamiento Municipal

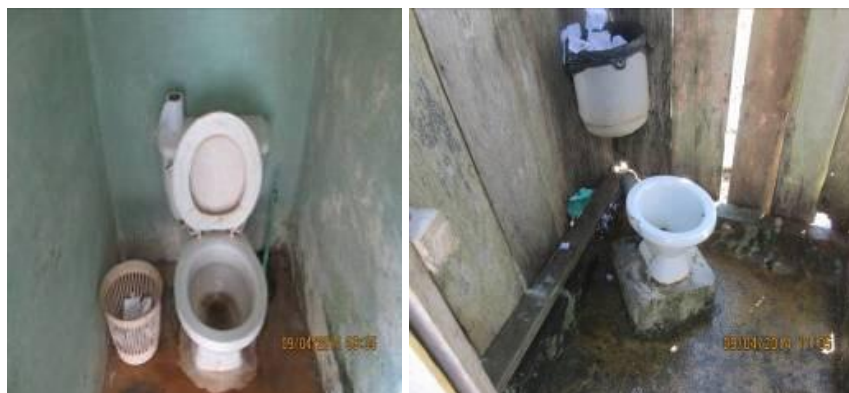
Para la evacuación de excretas y aguas grises la conexión en las viviendas es al alcantarillado, aunque existen algunas soluciones individuales que consisten en bacinete o tasa sanitaria con o sin descarga y tanque séptico. La caseta de la unidad sanitaria en su mayoría es en madera y algunos casos en ladrillo y cemento (Foto 3.8).

Foto 3.8 Unidades de evacuación de excretas

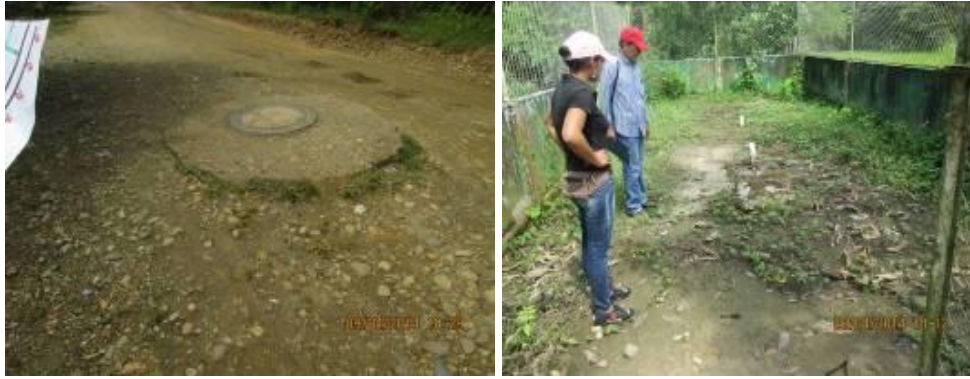
Con respecto a las aguas grises generadas en los dos barrios principalmente por el lavado de los platos y la ropa, son dispuestas al alcantarillado. En el barrio Simón Bolívar existe una conexión a un tanque séptico comunitario y del que se desconoce frecuencia del mantenimiento y quien lo hace (Foto 3.9).

Foto 3.9 Cámara de inspección alcantarillado y tanque séptico comunitario

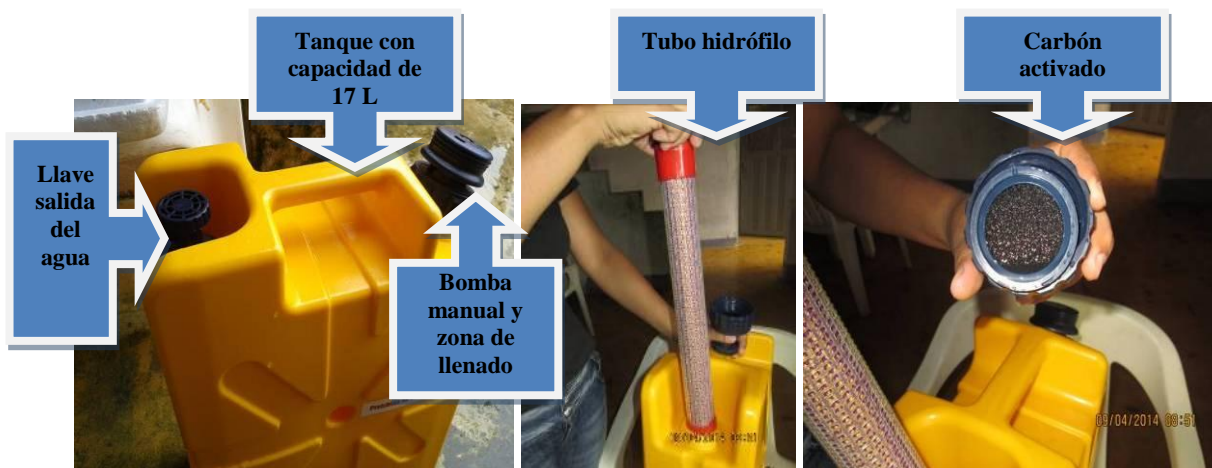
También en la página oficial se encontró que el filtro utiliza tubos hidrófilos de fibra hueca para atrapar los contaminantes microbiológicos del agua. El agua purificada se transmite a través de un filtro de carbón activado, que permite la reducción de pesticidas, compuestos disruptores endócrinos, residuos médicos, y metales pesados como el plomo y cobre. Además elimina malos olores y sabores tales como cloro y azufre. El resultado es agua limpia, estéril y potable instantáneamente. El filtro está compuesto de: 1) tanque plástico con capacidad de 17 litros, 2) unidad de purificación compuesta de carbón activado (ubicado en la tapa donde está la llave de salida del agua) y tubo hidrófilo, 3) bomba manual. En la Foto 3.11, se pueden observar cada uno de estos elementos.

Foto 3.11 Filtro JERRYCAN AID

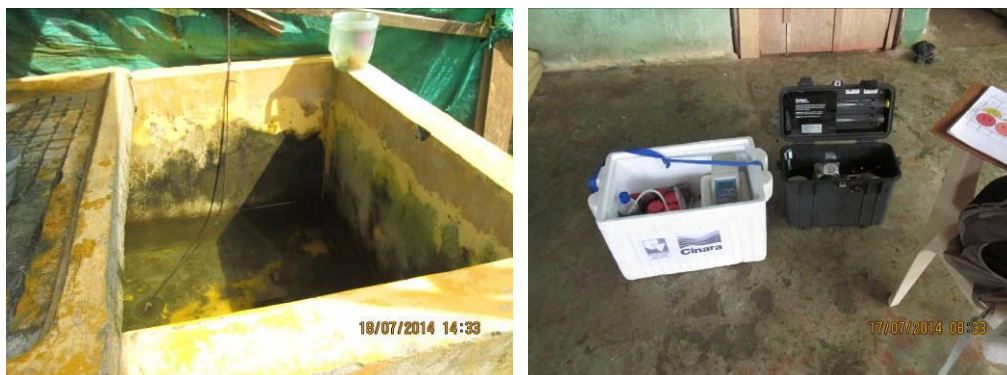
Para el caso del barrio Metropolitano la evaluación del filtro se realizó utilizando como fuente de abastecimiento el agua lluvia, la cual es la fuente alterna utilizada durante las suspensiones de servicio. Situación que se presentó cuando se requería hacer la evaluación. En la Foto 3.14, se observa la fuente evaluada y el equipo de campo utilizado para realizar las mediciones.

Foto 3.14 Agua lluvia almacenada y equipo para medición de parámetros microbiológicos

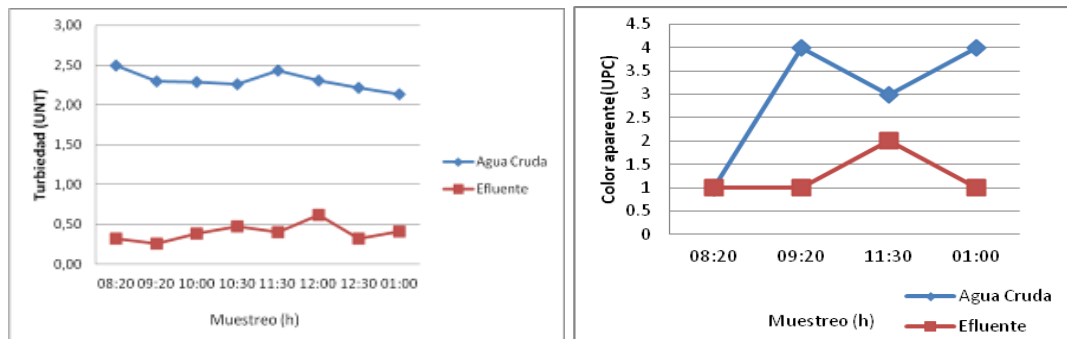
En cuanto a los parámetros fisicoquímicos y considerando que son fuentes subterráneas no se espera variaciones de la turbiedad y color de la fuente y en ocasiones estos parámetros no superan el valor establecido en la norma Colombiana para agua potable es decir turbiedad inferior a 2.0 UNT y color aparente inferior a 15 UPC. Los resultados de la evaluación indican efectivamente que la turbiedad en el agua cruda oscila entre 2.2 y 2.5 UNT y el color se mantiene el 95 por ciento del tiempo por debajo de 4 UPC.

Gráfica 3.2 Seguimiento parámetros fisicoquímicos Aljibe protegido

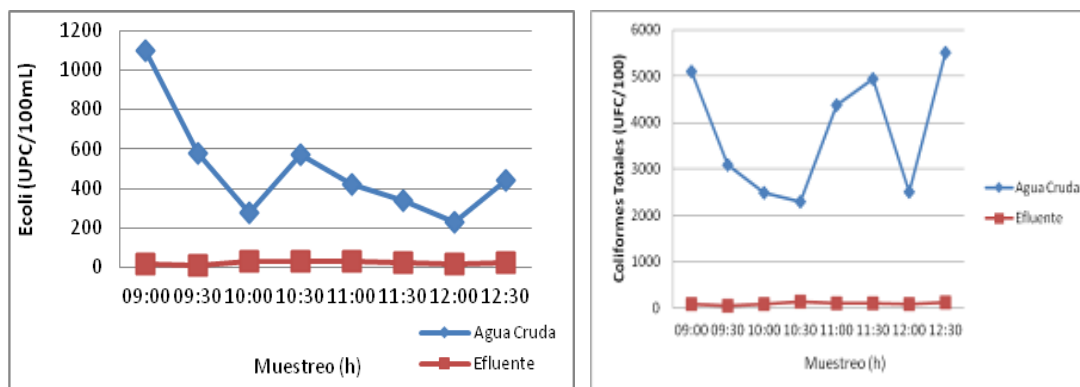
Aunque el filtro reporta eficiencias de reducción entre el 94% y el 97%, respectivamente, el agua efluente del filtro presenta en promedio 23 UFC/100 ml para E. Coli y 90 UFC/100 ml para los coliformes totales, lo cual genera un riesgo para la salud al ser usada para el consumo. En este caso por superar el valor límite de 0 UFC/100 ml, para los coliformes totales y E.Coli, el agua es considerada agua NO APTA para consumo humano (Resolución 2115 de 2007).

Gráfica 3.3 Seguimiento parámetros microbiológicos Aljibe sin protección y efluente filtro

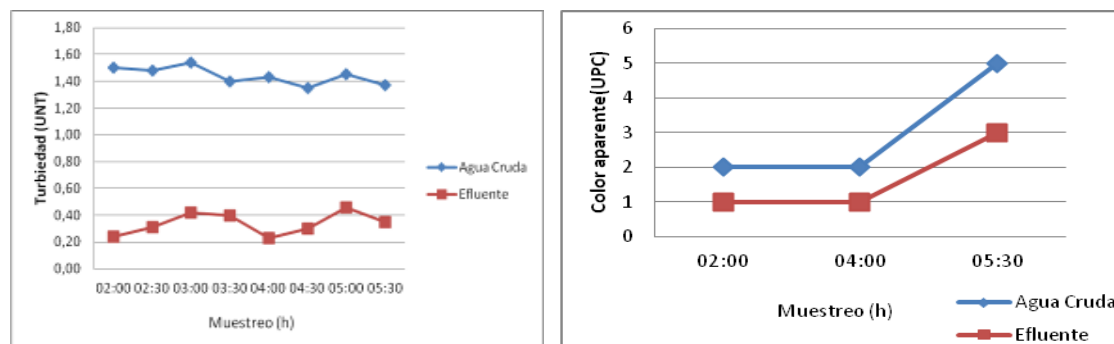
Es necesario tener en cuenta que en estos casos donde la solución de potabilización del agua es individual no se realiza la desinfección del agua con la aplicación de cloro en ninguna de las viviendas. La aplicación de cloro y garantizar un residual entre 0.3 mg/l y 2.0 mg/L, es exigido en la Resolución 2115 de 2007 como norma vigente de agua potable para garantizar que el agua que se consume en la vivienda está protegida desde que sale del sistema de tratamiento hasta que es consumida, por lo tanto cuando los sistemas son individuales y no se realiza la desinfección la manipulación del agua y el uso de utensilios limpios se convierte en una estrategia clave para preservar la salud y la calidad del agua consumida.

Gráfica 3.4 Seguimiento parámetros fisicoquímicos Aljibe sin protección y efluente filtro

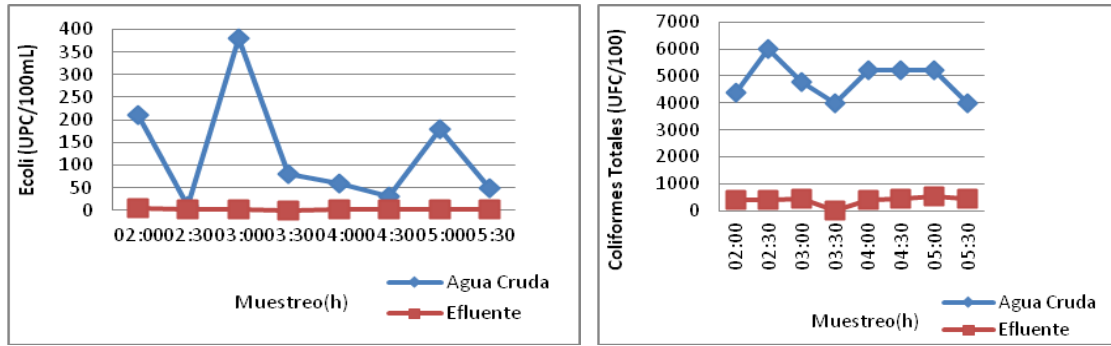
Las mediciones realizadas al agua lluvia almacenada en un tanque de lavadero como fuente alterna implementada por algunas familias que habitan en el barrio Metropolitano y los resultados obtenidos al usar el filtro con dicha fuente, indican que presenta limitaciones para garantizar agua apta para consumo debido a que los parámetros microbiológicos medidos como E.Coli y coliformes totales se encuentran en el agua cruda en promedio en 125 UFC/100 ml y 4850 UFC/100 ml, respectivamente, obteniendo en el agua efluente tal y como se observa en la Gráfica 3.5, en promedio 2 UFC/100 ml de E.Coli y 383 UFC/100 ml de coliformes totales, valores que superan lo establecido en la Resolución 2115 de 2007, que indica que estos parámetros deben mantenerse en 0 UFC/100 ml, para garantizar que no exista riesgo para la salud. La eficiencia de reducción del filtro con respecto al agua lluvia utilizada como fuente de abastecimiento son del 95% para E.Coli y del 92% para los coliformes totales, lo cual requiere de una barrera adicional para garantizar su reducción total o de la desinfección para eliminar los microorganismos que aún persisten en el agua.

Gráfica 3.5 Seguimiento parámetros microbiológicos agua lluvia y efluente filtro

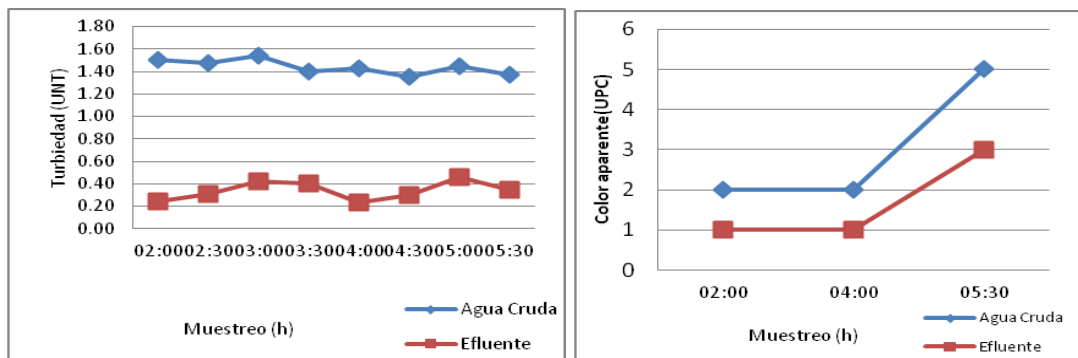
Con relación a los parámetros fisicoquímicos, como turbiedad y color aparente se mantienen en el agua cruda por debajo de lo exigido para un agua apta para consumo. El filtro sin embargo alcanza eficiencias de reducción del 84% para turbiedad y del 47% para color aparente, permitiendo un efluente en estos parámetros el 95% del tiempo por debajo de 0.4 UNT y 2.8 UPC, respectivamente, valores adecuados según se establece en la Resolución 2115 de 2007 (norma calidad de agua potable). En la Tabla 3.6, se observan los resultados de las variables estadísticas analizadas para la fuente implementada en el barrio Metropolitano

Gráfica 3.6 Seguimiento parámetros fisicoquímicos agua lluvia y efluente filtro

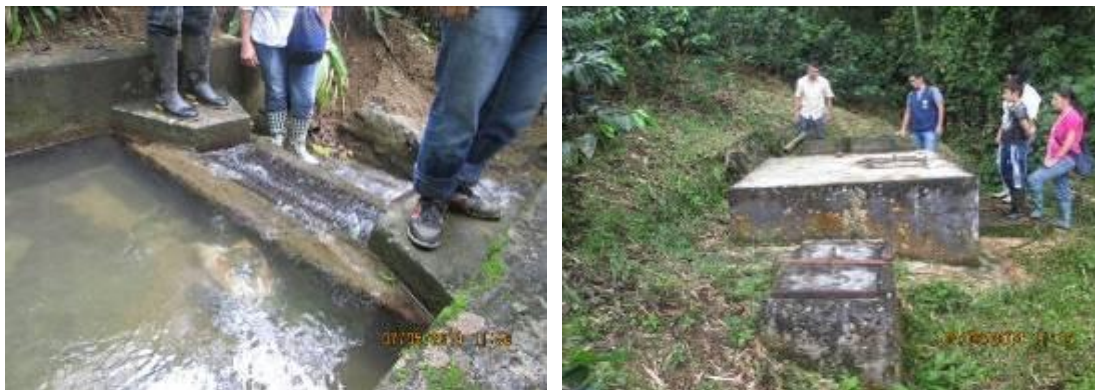
De esta estructura se conduce el agua directamente hacia una red de distribución ramificada compuesta por tubería en asbesto cemento y PVC inicialmente en 3” de diámetro, 2 pulgadas para los ramales y de ½” para las acometidas. En la red se cuenta con 5 válvulas de control que permiten sectorizar la localidad en caso de realizar suspensiones del servicio debido a situaciones de mantenimiento o daños. No hay medidores de agua en las viviendas. El acueducto funciona a gravedad suministrando agua durante 24 horas 7 días a la semana pero sin tratamiento. De este acueducto se abastecen 40 viviendas de la localidad; sin embargo debido a la configuración de la red el agua de las tres fuentes se mezcla.

Foto 3.17 Captación y desarenador Acueducto Charco Hondo

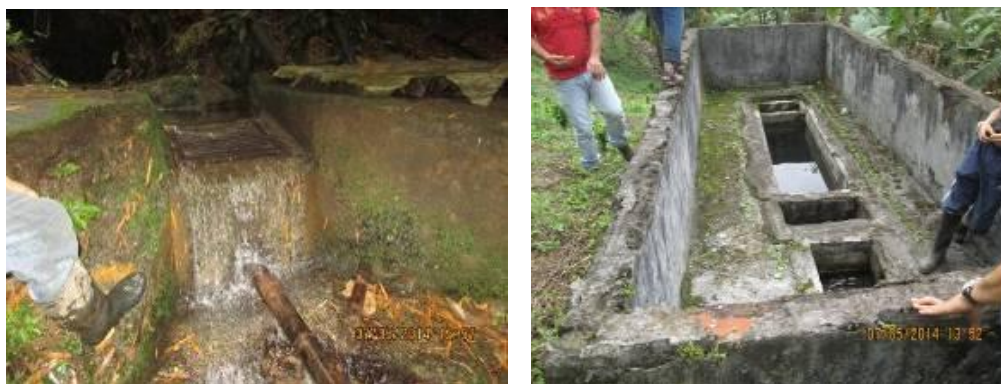
Bocatoma quebrada San Martín: cuenta con de una estructura de captación tipo dique toma con rejilla en mal estado y ubicada perpendicularmente al sentido de la corriente lo que favorece el taponamiento constante de la estructura y por lo tanto la suspensión del servicio (Foto 3.18). Según la información suministrada por el fontanero del acueducto, esta fuente disminuye su caudal en verano y en ocasiones se seca; adicionalmente existe un usuario que deriva el agua desde la tubería de conducción hasta su vivienda disminuyendo notoriamente la cantidad de agua a distribuir a los demás usuarios del acueducto de Campo alegre o dejando algunos sectores de la localidad sin agua. La fuente se encuentra aproximadamente a 1515 m.s.n.m (medida tomada en campo con altímetro).

Foto 3.18 Captación y desarenador Acueducto San Martín

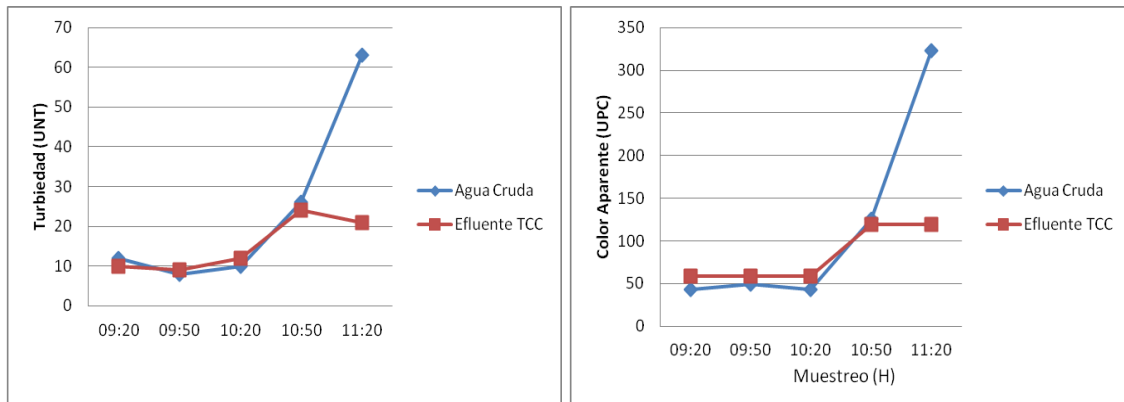
cada 20 o 30 minutos en las fuentes de abastecimiento y en los efluentes del tanque de contacto de cloro y tanque de almacenamiento donde se realiza la desinfección, con el fin de conocer su impacto en la eliminación de la contaminación microbiológica. En la red se realizó un muestreo puntual y se consideraron 2 puntos abastecidos por cada uno de los sistemas de abastecimiento, en los cuales se calculó el Índice de riesgo de calidad del agua (IRCA).

Gráfica 3.7. Monitoreo parámetros fisicoquímicos quebrada San Martín y efluente tanque contacto de cloro

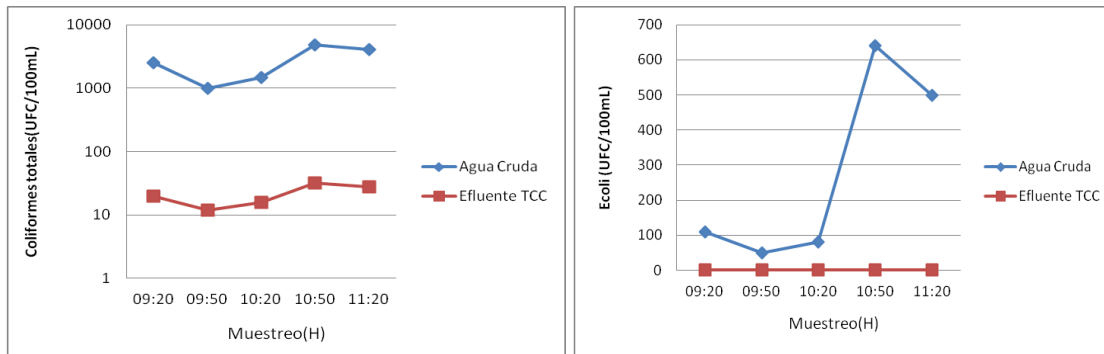
Esta condición de variación de la calidad de la fuente es normal, lo que sugiere la necesidad de una planta de potabilización que permita alcanzar los niveles establecidos por la Resolución 2115 de 2007, como norma que establece los parámetros de calidad de agua para consumo. Es así como la desinfección aunque disminuye el riesgo de la fuente los niveles de contaminación microbiológica se encuentran entre 12 UFC/100 ml para los coliformes totales y entre 0 y 2 UFC/100 ml para la E. Coli.

Gráfica 3.8. Monitoreo parámetros microbiológicos quebrada San Martín y efluente tanque contacto de cloro (TCC)

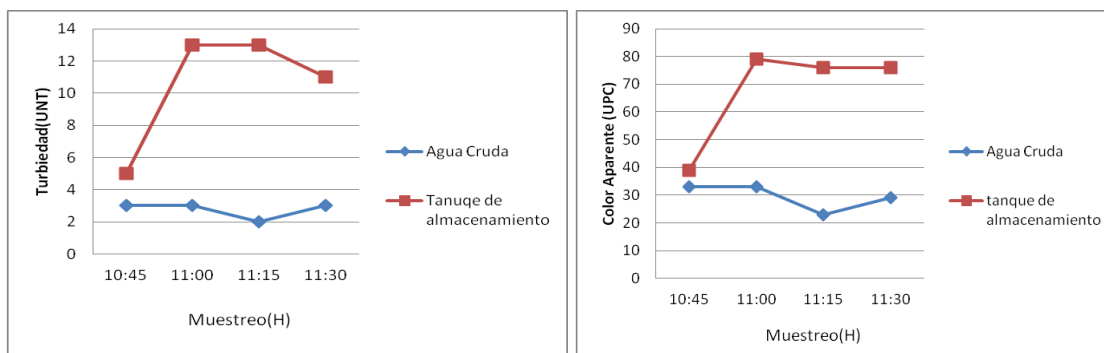
Con relación a las quebradas Tijuana y Charco Hondo, se identificó que son fuentes que se encuentran en menor grado de deforestación debido a la expansión de la frontera agrícola comparado con la Quebrada San Martín y que la variación de turbiedad se da entre 2 y 3 UNT y para el color aparente entre 23 y 33 UPC. Los resultados monitoreados en el tanque de almacenamiento indican que presuntamente se presenta lodo al interior de la estructura y que requiere de mantenimiento puesto que el agua efluente en términos de los parámetros de turbiedad y color aparente se incrementan con relación al agua de las fuentes.

Gráfica 3.9. Monitoreo parámetros fisicoquímicos quebradas Tijuana y Charco Hondo y efluente tanque de almacenamiento

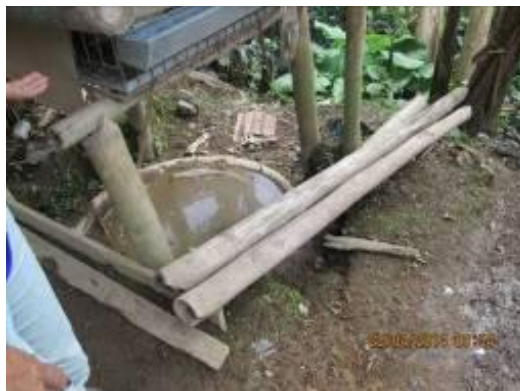
En la cámara de derivación hacia el desarenador no hay válvulas que permitan el control de flujo. Se estima que el caudal en la fuente de acuerdo con las mediciones realizadas en campo utilizando el método del flotador el día de la visita oscila aproximadamente en 7L/s. la fuente recibe una descarga de un tanque séptico ubicado aguas arriba del punto de captación. La tubería que conduce el agua desde la bocatoma hasta el desarenador es en HG de 4” de diámetro en mal estado la cual se cambiará gracias al proyecto actualmente implementado por tubería en PVC.

Foto 3.22 Tanque séptico que descarga aguas arriba de la zona de captación

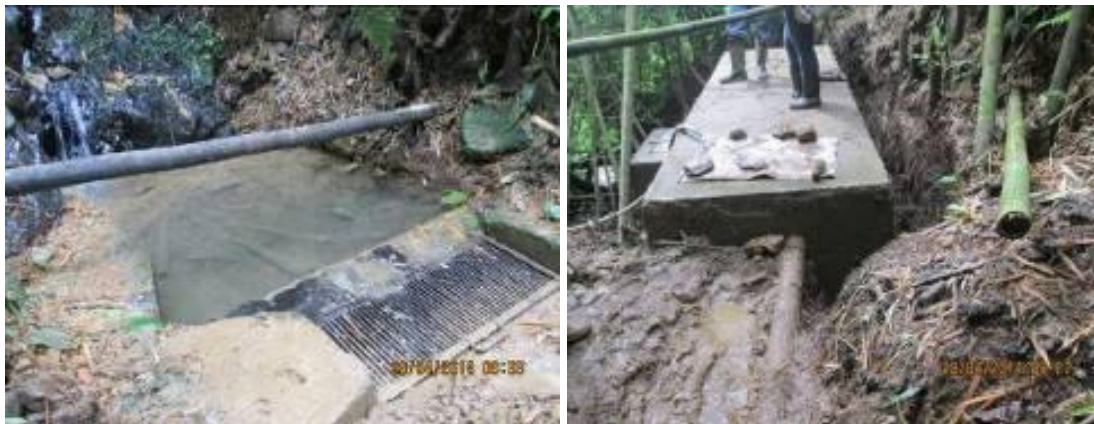
La longitud de la tubería es de aproximadamente de 10 metros y tiene cerca de 19 años de haber sido instalada. Muy cerca a la bocatoma se encuentra el desarenador. Es una estructura en concreto que se encuentra bastante deteriorada debido a un gradual ubicado en los alrededores cuyas raíces han levantado la losa de fondo generando fracturación de la misma. El desarenador consta de: 1) válvula de control de flujo pero dañada, 2) estructura de excesos con tubería de 2” pero rota y 3) tapón para desaguar la estructura. El desarenador no tiene paso directo.

Foto 3.23 Captación y desarenador

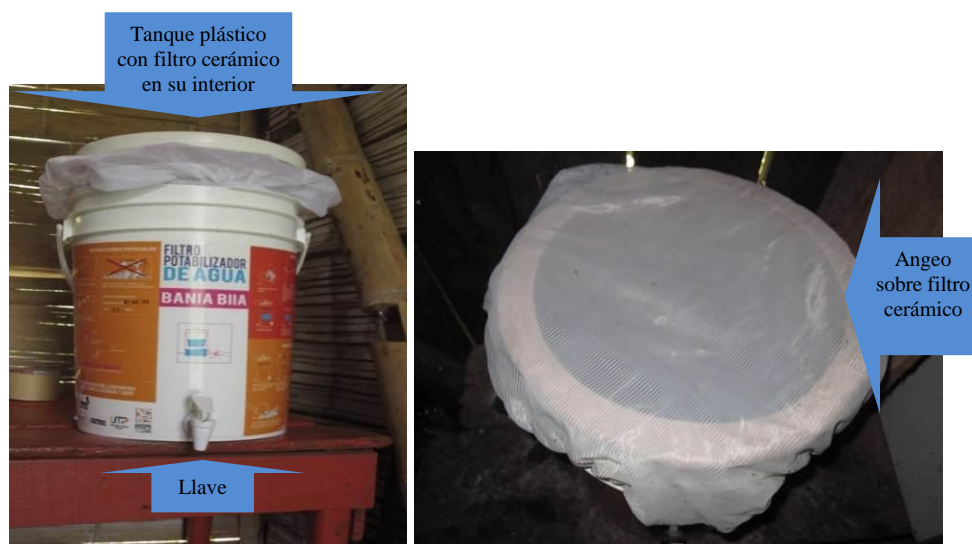
Foto 3.33 Filtro de agua

En el planteamiento de la solución de agua no se percibe alguna novedad tecnológica, puesto que la tecnología ya ha sido utilizada en otros contextos. La calidad en la ejecución del filtro queda en entredicho dado que de acuerdo con comentarios de varias de las familias visitadas durante la evaluación, la cerámica se quebraba con solo sacarla del tanque plástico; el recurrente daño de los filtros hizo que posterior a la entrega de los filtros el implementador tuviera que hacer una reposición de filtros a cerca de 25 familias de las inicialmente beneficiadas; la Figura 3.21 ilustra claramente esta situación.

El deterioro o daño de alguna de las piezas del filtro compromete su uso; no fueron pocos los casos en los que se encontraron los recipientes plásticos sin la cerámica; en algunos casos por temor a su deterioro, se evitó que las personas simularan el aseo de los filtros. De otro lado, la consecución de la cerámica, a pesar de que es en la capital del departamento trae sobrecostos significativos y el tránsito del filtro desde Pereira hasta la comunidad presenta una serie de riesgos para la integridad de la solución (vías destapadas, camino de herradura, topografía quebrada). Finalmente, los costos asociados al filtro podrían oscilar, de acuerdo con información del implementador alrededor de 120.000 pesos en Pereira, pero su transporte podría incrementar en aproximadamente un 25% dicho valor.

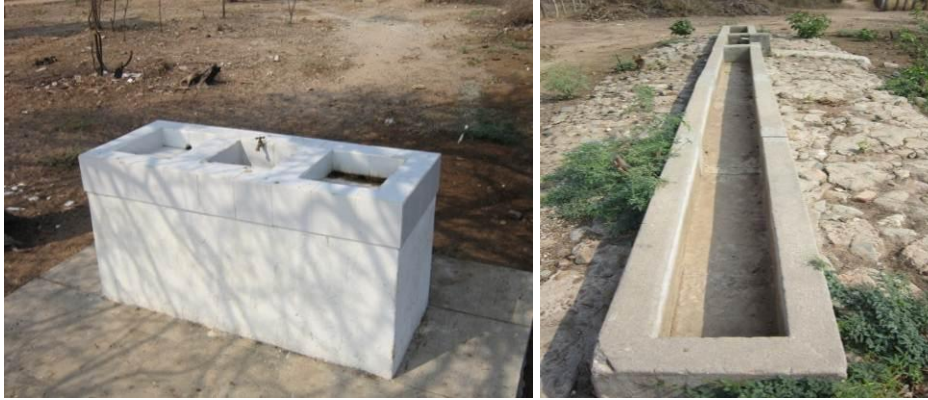
Foto 3.43 Lavadero y bebedero

Se observan fugas de agua en el tanque bajo, atribuidas, según el implementador, a frecuentes pero leves sismos. La propuesta de aplicación de la tecnología no es innovativa pues ya ha sido utilizada ampliamente en otros lugares y países.

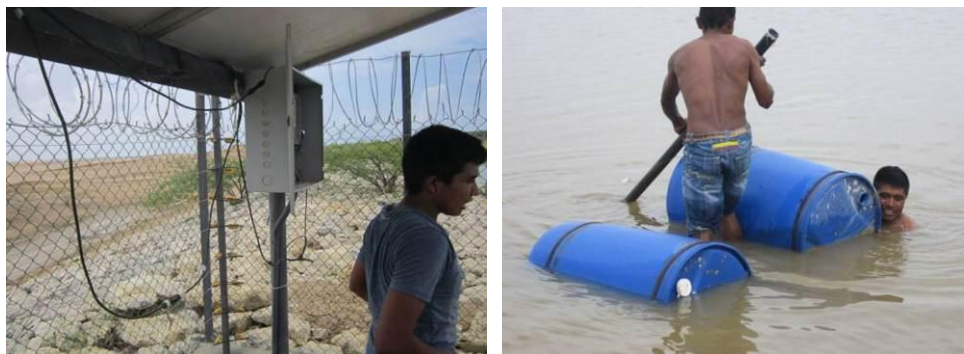
Foto 3.48 Tablero de panel solar y flotador bomba

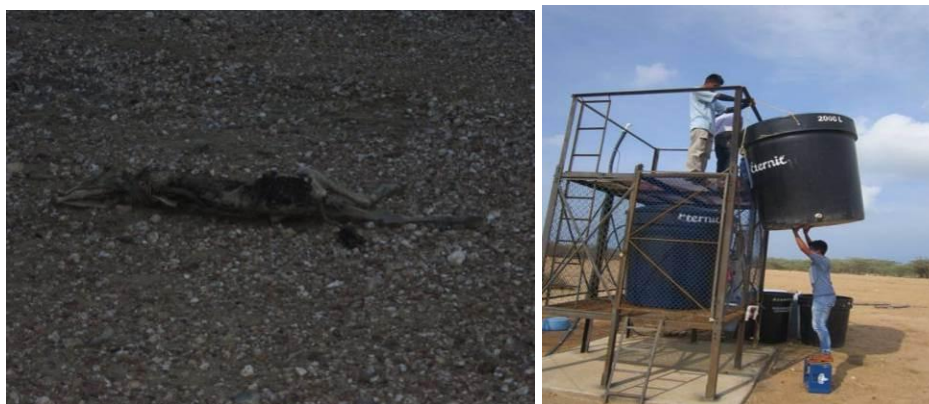
Foto 3.49 Mortandad de fauna por la sequía y reinstalación sistema durante la visita de evaluación

Durante la visita las personas a cargo de la operación designadas en su momento por la autoridad, intentaron poner en funcionamiento el sistema; sin embargo no fue posible porque se detectaron problemas con la conducción del agua desde el reservorio, el mal estado de la tubería y las mangueras no permitieron llevar el agua hasta la torre de tratamiento. Adicionalmente, el nivel de agua en el reservorio no favorecía, todavía, un buen bombeo de agua. De otro lado, no se identificó una estrategia de consecución de recursos para atender la compra de repuestos o materiales de aseo; de hecho un daño identificado durante la primera visita no fue posible atenderlo adecuadamente porque no contaban ni con herramientas (llave de tubo) ni con repuestos (válvula de bola).

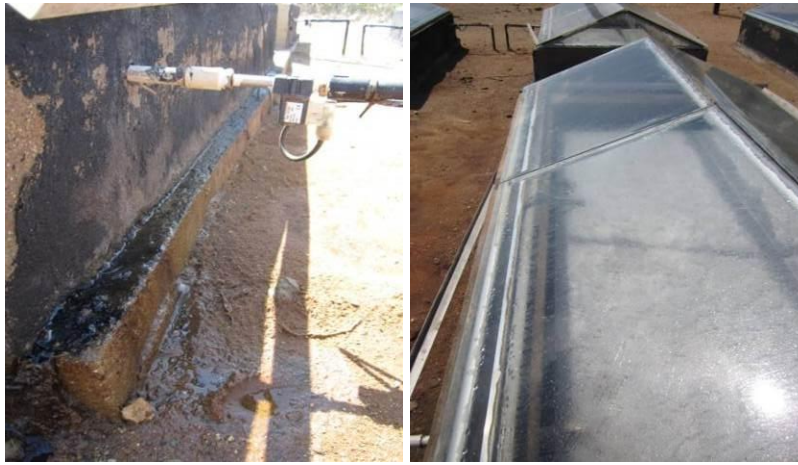
Foto 3.54 Electroválvula y destilador solar

Los acabados de las estructuras sobre las que se instalaron las soluciones presentan deterioro, lo que afecta el buen funcionamiento de las unidades. Los acabados además evidencian un deficiente control durante la etapa de construcción, pues los desniveles de muros y cubiertas se manifiestan en la calidad del agua producida, en algunos de los destiladores se observa una mezcla entre el agua cruda y el agua destilada.

Los materiales de construcción y el método de construcción, especialmente de las estructuras que cargan las bandejas y las cubiertas de vidrio – ladrillo + revoque –, no favorecen una recolección uniforme del agua destilada por las cubiertas; las cotas y niveles entre la bandeja con agua cruda y los canales que recogen el agua destilada no fueron cuidadosamente ejecutados pues se asume que los niveles para dichas operaciones requieren de diferencias, las cuales no se consiguieron pues se observa mezcla de las aguas. Se observan fugas de agua de las estructuras, las cuales tienen como origen las tuberías de alimentación de agua cruda, de los canales recolectores de agua destilada y las tuberías que transportan el agua hacia el tanque de almacenamiento de agua.
